Ezio Burri

*L'antico sistema di gestione delle acque nella Meskendir Vadisi  
(Distretto di Urgup – Provincia di Nevsehir – Turchia)  
Contributo preliminare*

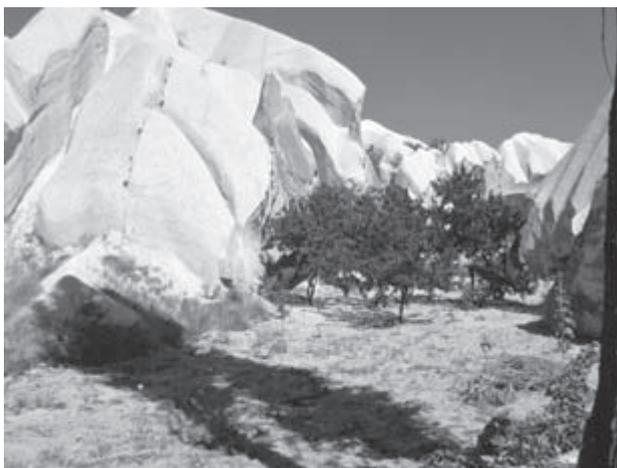
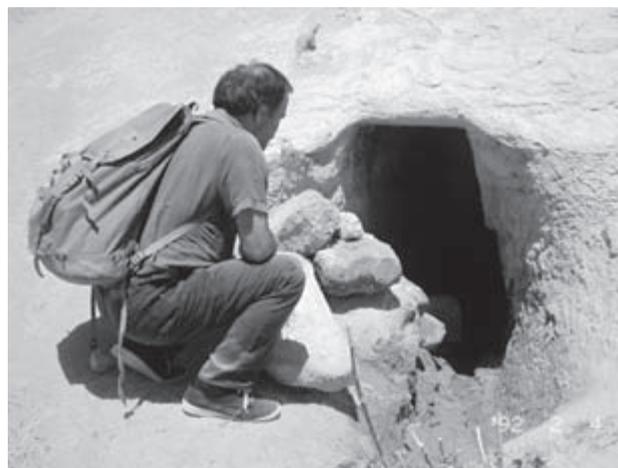
Figg. 25-26 – Meskendir Vadisi: 32. coltivazione orticola consociata ad alberi da frutto; 33. sbocco di un cunicolo di emunzione.

(Fig. 26 e Tavv. 3-4). Alla funzione primaria del cunicolo, quella di intercettare la falda idrica, si somma anche quella di raccogliere contemporaneamente le acque di stillicidio o di condensazione, anche se si tratta comunque di apporti di scarsa consistenza e l'accumulo delle acque, che avviene lentamente, è

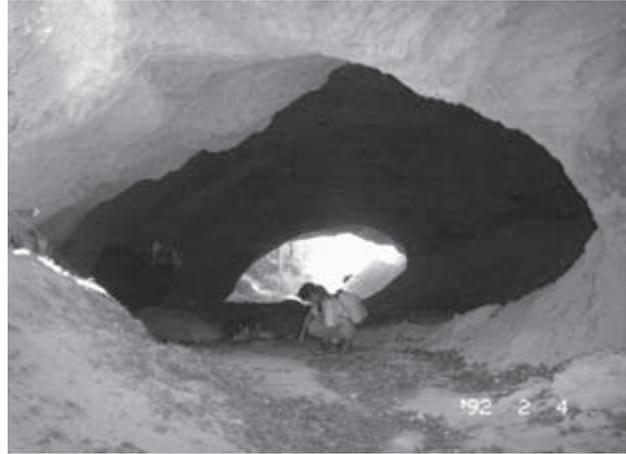
Fig. 27-28 – 27. Meskendir Vadisi: tratto intermedio del collettore centrale interessato da fenomeni di crollo che hanno alterato totalmente la conformazione morfologica originale; 28. Cunicolo di drenaggio pertinente una diramazione laterale della valle rimasto sospeso ed inattivo.

aneo. Il collettore centrale, quello pertinente l'ossatura principale dell'incisione valliva, riceve anche i canali provenienti dalle numerose diramazioni laterali, ampliando progressivamente le proprie dimensioni (Figg. 27, 29, 30, 33).

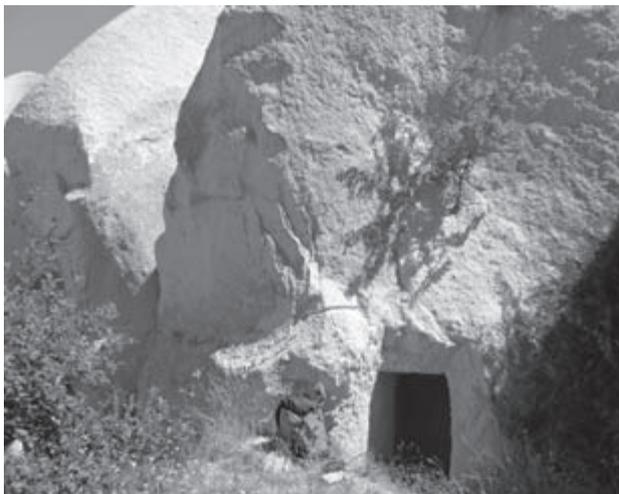
Fig. 29 – Meskendir Vadisi cunicolo di drenaggio pertinente una diramazione laterale della valle rimasto sospeso ed inattivo. La differente conformazione del cunicolo deriva dall'essere questo pertinente un tratto non più in esercizio. L'interramento da detrito è comunque notevole.

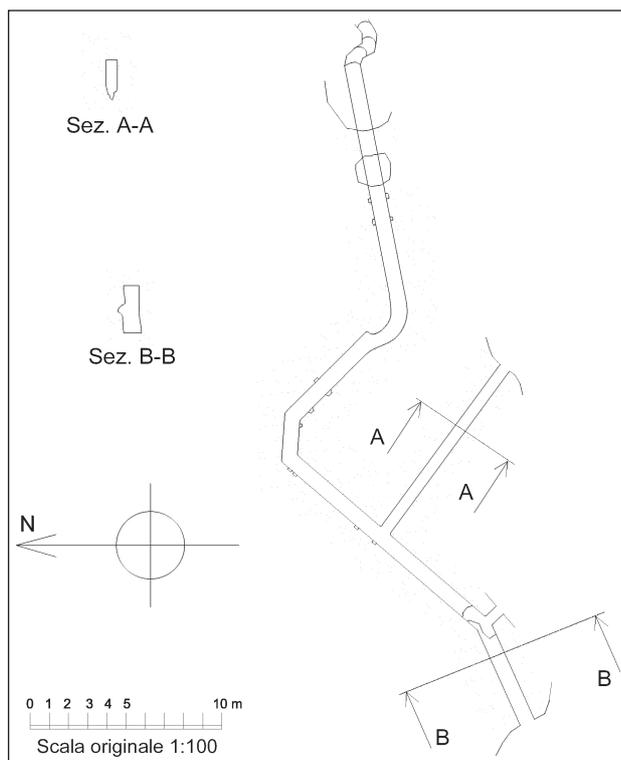
Tav. 2 – Meskendir Vadisi: Topografia preliminare del collettore pertinente una valle collaterale, nel tratto sommatiale. (Rilievo a cura di Sandro Galeazzi, Carlo Germani, Tullio Dobosz. Disegno a cura di Carlo Germani, originale in scala 1:100).

Al problema della corrivazione ed, in subordine, a quello del notevole trasporto solido si è posto rimedio mediante la creazione di un canale sotterraneo in grado di smaltire la quasi totalità delle acque di precipitazione diretta sulla superficie o derivanti dalle incisioni laterali (Tav. 1 e Tav. 2). Il tracciato così concepito, infatti, non sottrae spazio utile e dunque la rete di questa canalizzazione ha inizio sin dalle testate vallive, seguendone abbondantemente l'andamento. Le acque, inizialmente raccolte con canalette superficiali, vengono rapidamente convogliate nel canale ipogeo che, solitamente si snoda lungo le pareti della valle, con attraversamenti trasversali sempre realizzati in sotter-

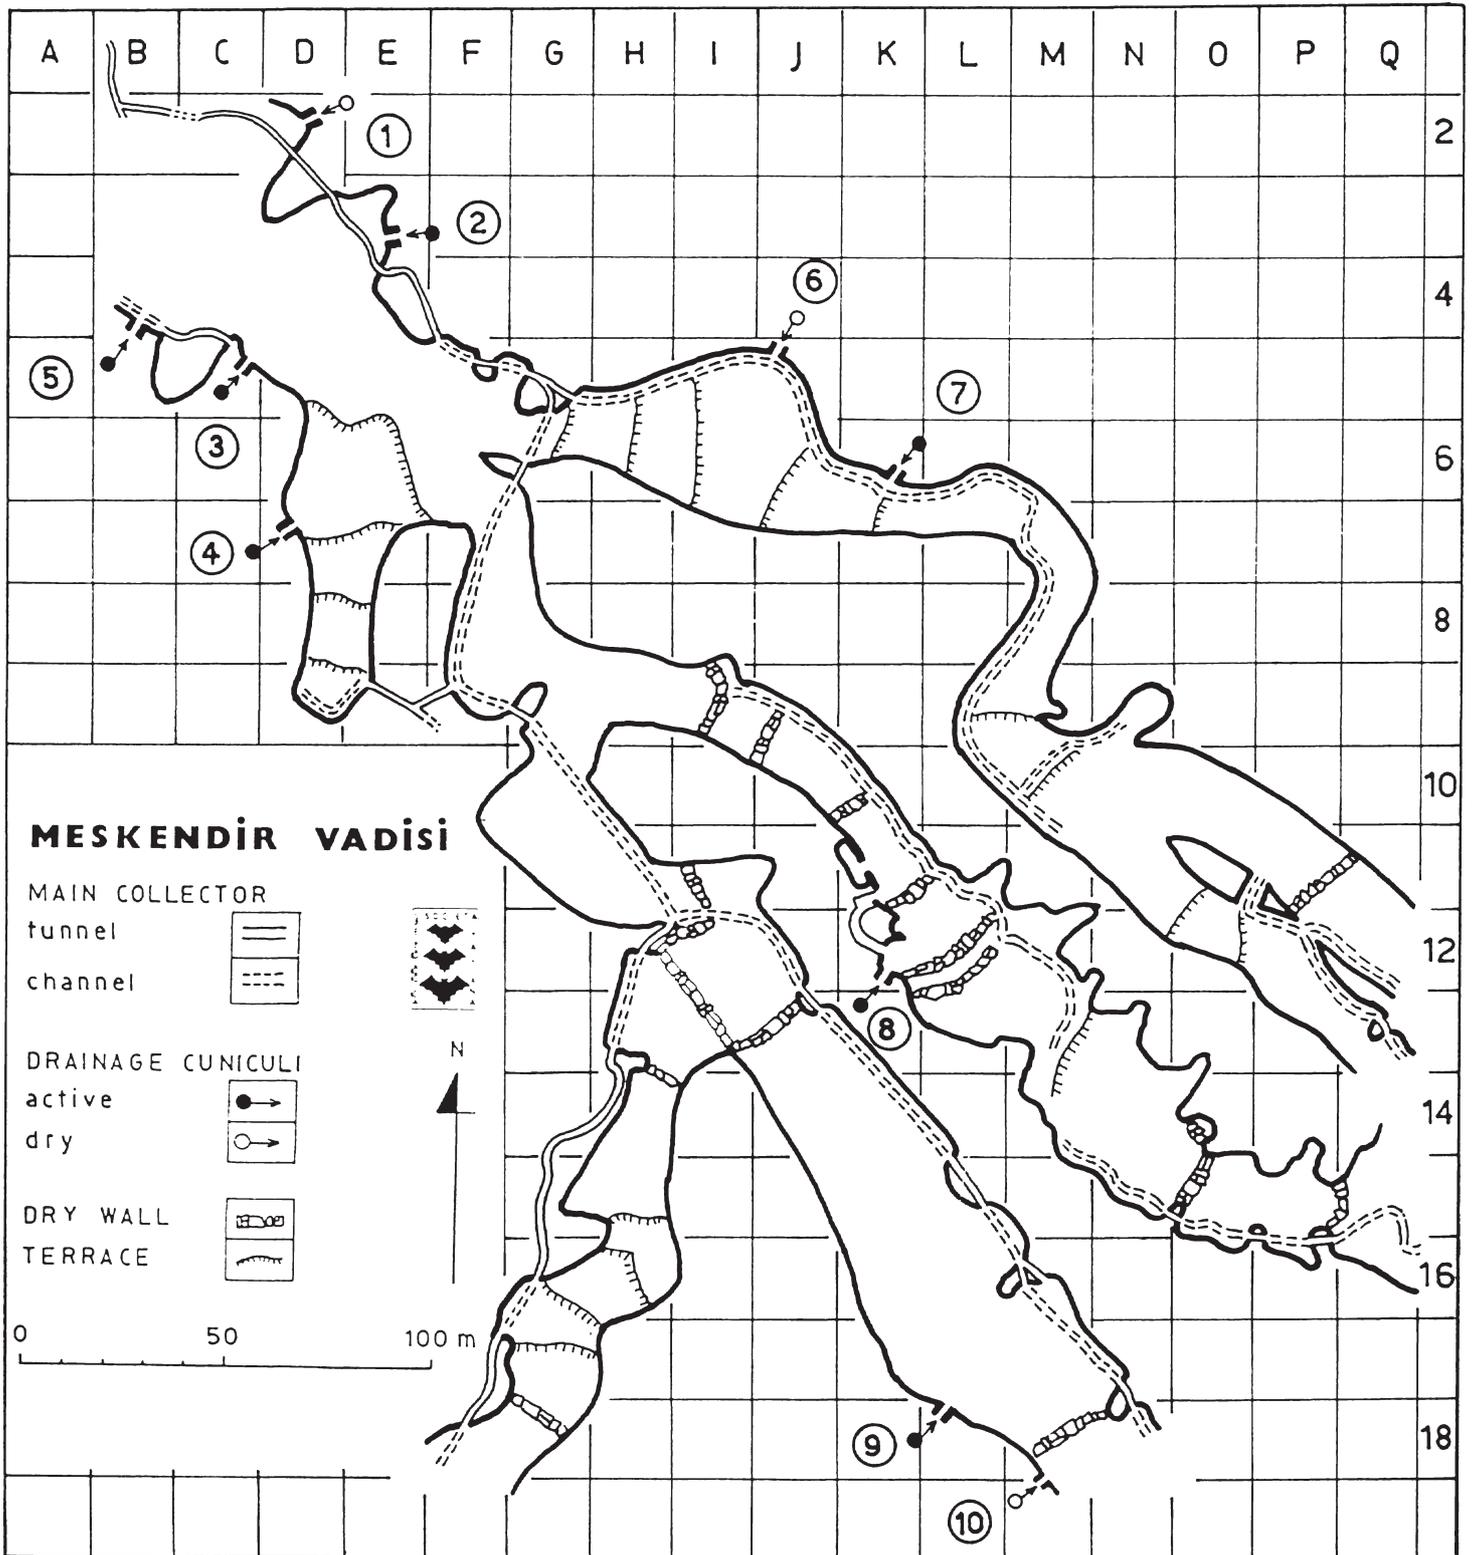
Tav. 3 – Meskendir Vadisi: Rilevo topografico del tratto sommitale con evidenza di: terrazzi, cunicoli di emunzione attivi; cunicoli di emunzione secchi; canali di drenaggio in tracciato e sotterraneo e subaereo. (Dall'archivio della Commissione Cavità Artificiali della Società Speleologica Italiana).

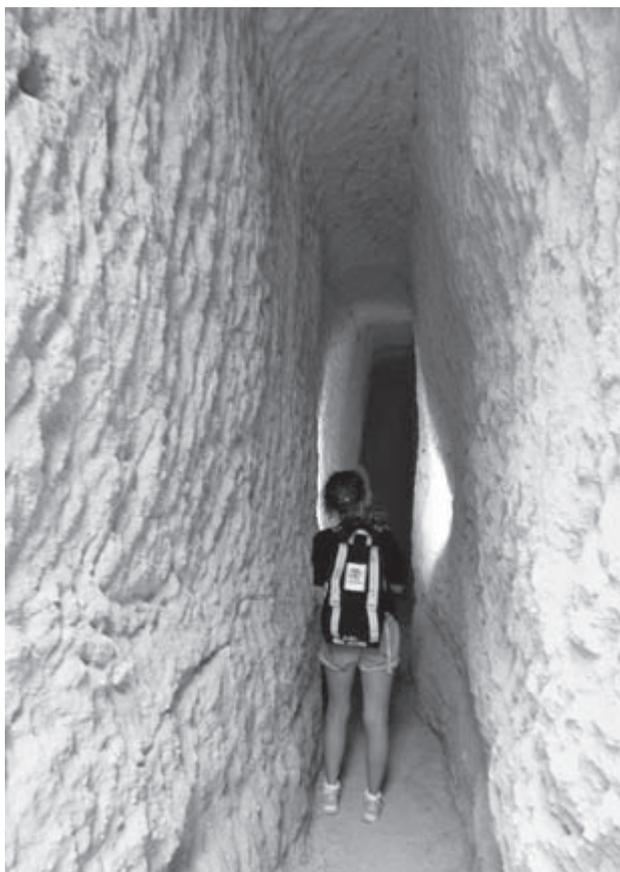
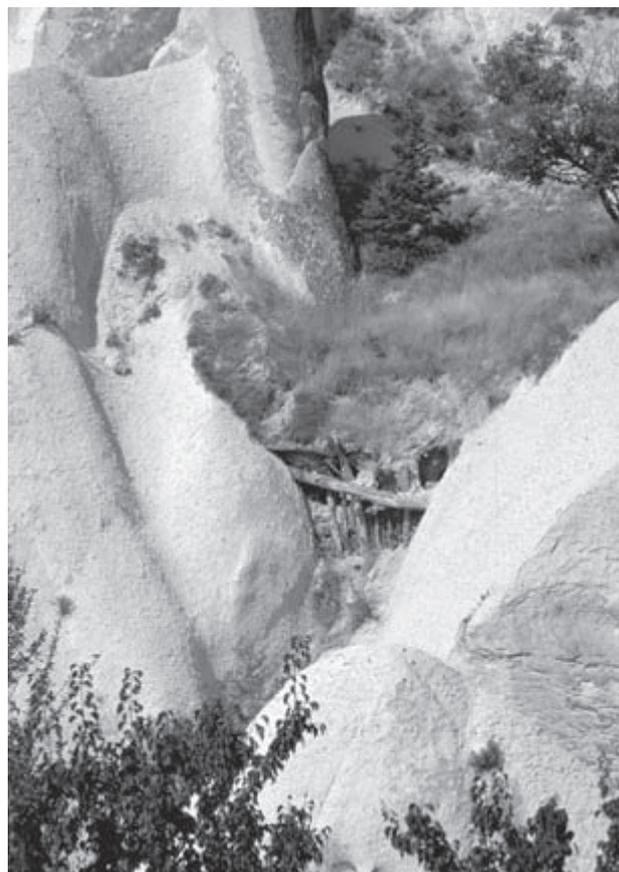
Figg. 30-31 – 30. Meskendir Vadisi: cunicolo di drenaggio con evidenza della erosione che ha interessato solo il tratto più basso della galleria. In alto sono ancora evidenti le tracce di scavo; 31. Contenimento di un vecchio e piccolo terrazzo, ora sospeso, ottenuto mediante l'impiego di legname.

Se la creazione dei terrazzi avviene trasversalmente all'asse della valle e congiungendo i due opposti versanti, la frequenza, o meglio la distanza tra un muro di contenimento e l'altro, risulta determinata dall'inclinazione della valle e pertanto a tratti molto acclivi corrisponde una maggiore presenza di terrazzi di ridotto sviluppo planimetrico. È comunque testimoniata una ricerca, quasi ossessiva, dello spazio da coltivare come traspare dalla ubicazione di terrazzi che sono posizionati anche nelle parti sommitali delle valli e delle sue diramazioni, ma il rapido approfondimento dell'incisione valliva comporta anche la perdita della loro continuità topografica, così che i terrazzi più antichi restano sospesi e coltivati sempre meno sino al loro abbandono al quale segue, nel tempo, il deterioramento ed il crollo (Fig. 31).

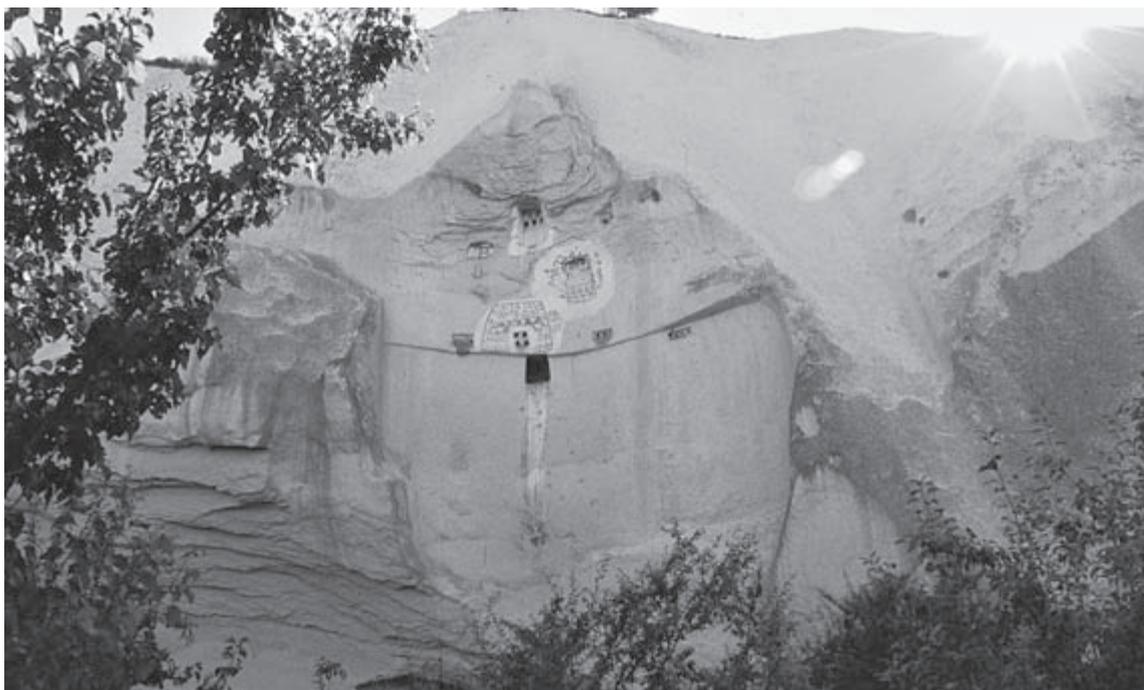
Fig. 32 – Meskendir Vadisi: ingressi decorati di piccioniaie. Queste sono molto frequenti lungo tutta l'ossatura della valle poiché dal guano dei volatili veniva ricavato il fertilizzante da utilizzare nelle coltivazioni orticole.

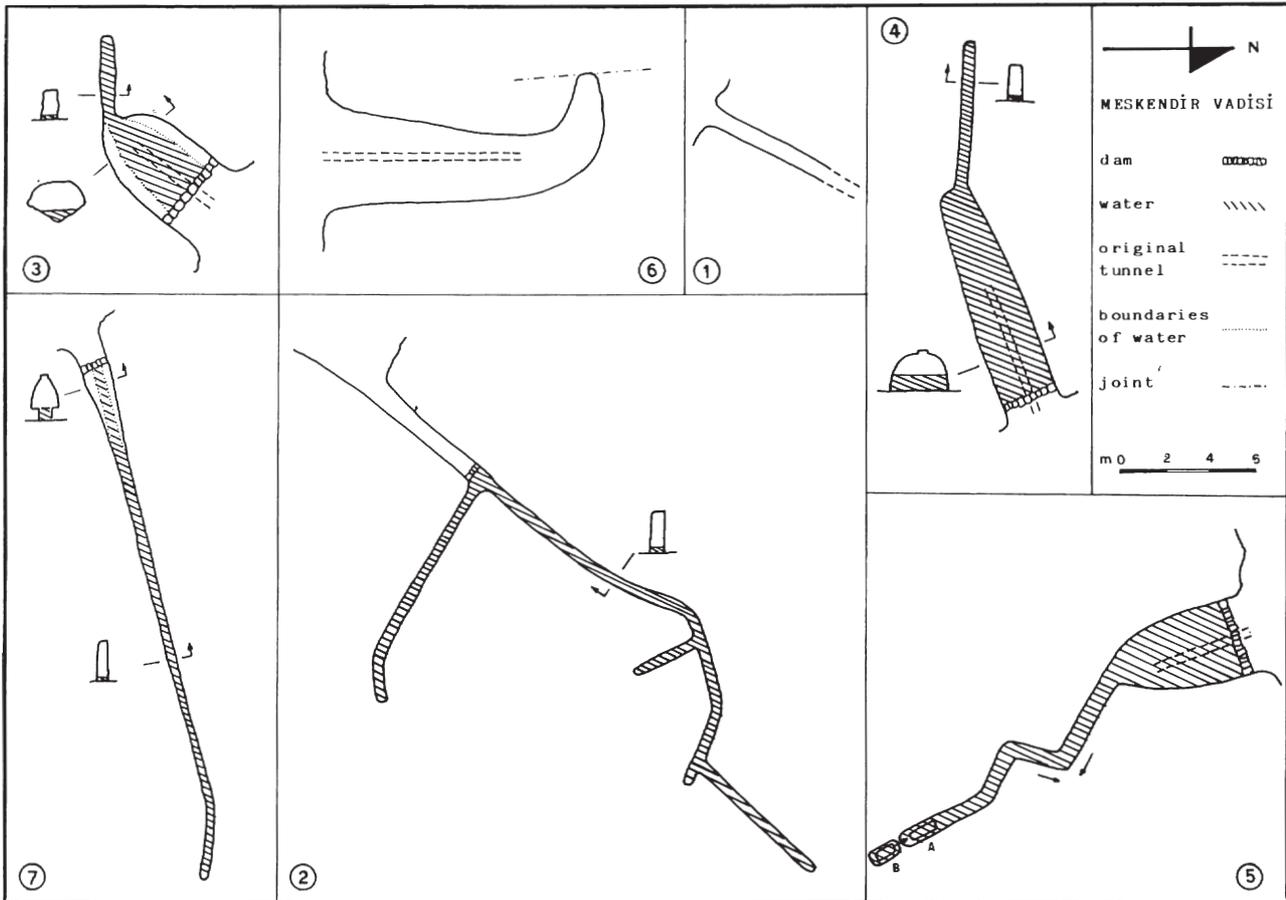
Tav. 4 – Meskendir Vadisi: sezione dei cunicoli di emunzione attivi e non. (dall'archivio della Commissione Cavità Artificiali della Società Speleologica Italiana).

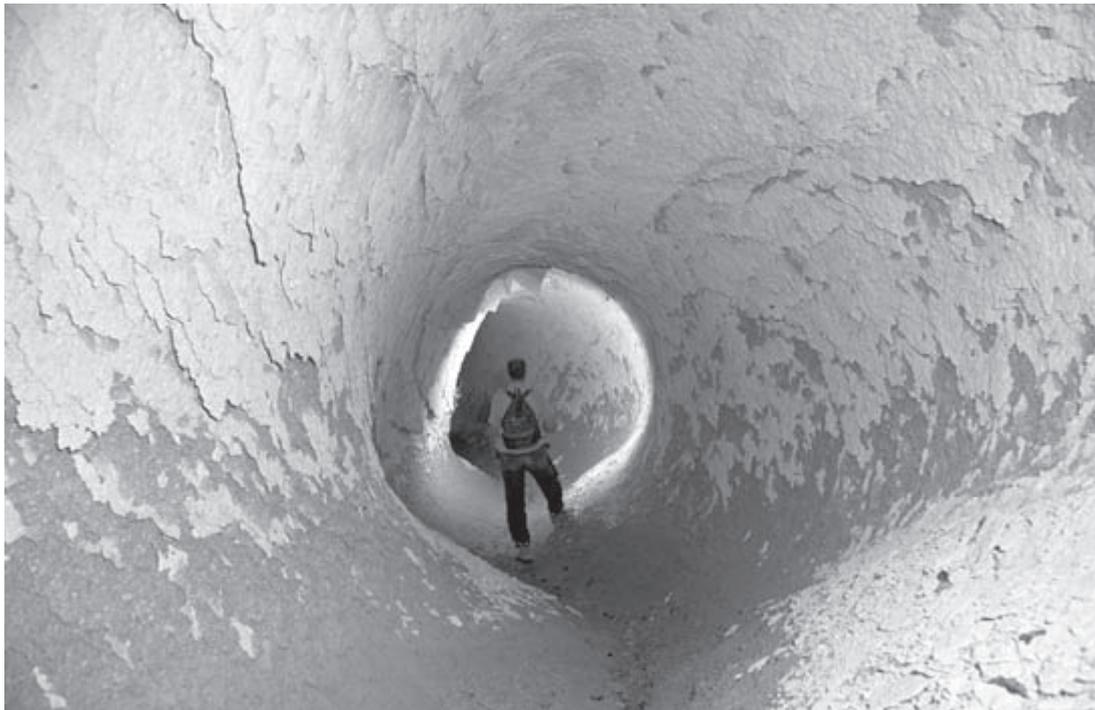
Fig. 33 – Meskendir Vadisi: sezione di un canale di drenaggio pertinente una valle laterale con evidenza della sezione tondeggiante dovuta essenzialmente alla esfoliazione.

3) l'esfoliazione delle pareti dovuta alla risalita di acque per capillarità. In questo particolare caso è il frammento imbibito che si distacca, con la complicità delle rarefazione delle componenti cementanti e dovuta alla loro soluzione, oppure alla microerosione. Nel periodo invernale, si somma l'attività crioclastica che interessa anche alcuni settori interni del condotto, ed è resa possibile dalla frequenza delle antiche finestre e pozzi di accesso e dall'andamento delle correnti d'aria.
